JAHRBUCH
BAND 11

DER UM- UND NEUBAU DES SCHLOSSES ROCHLITZ VON 1375 BIS 1400

Parallelen zum Baugeschehen auf Burg Mildenste in Leisnig¹

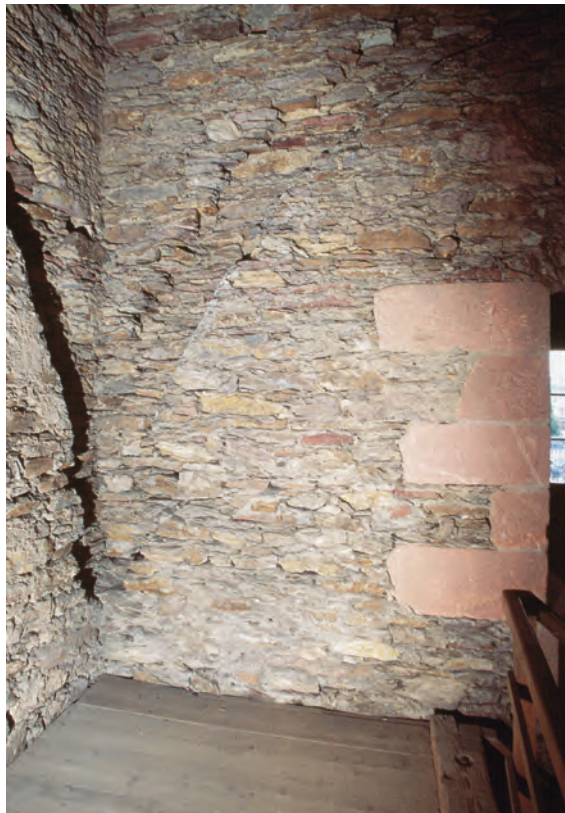
Abb. 1 (oben)

Schloss Rochlitz, Kapellen-Südwand, gotisches Kreuzstockfenster, letztes Viertel 14. Jahrhundert. Auf Burg Mildenstein besaßen viele Fenster eine vergleichbare Ausbildung.

Tür- und Fenstergewände, Eckquaderungen und Gesimse sind bei beiden Bauwerken formell ähnlich,⁷ zum Teil sogar identisch ausgebildet (Abb. 1). Die Fassaden beider Burgen besaßen einen Kellenputz von feiner bis mittlerer Strukturierung, welcher in weiten Bereichen ungefasst belassen wurde,⁸ z. T. aber auch mit einem weißem Kalkanstrich versehen war.⁹ Demgegenüber stand die rote Materialsichtigkeit des Rochlitzer Porphyrtuffs in den

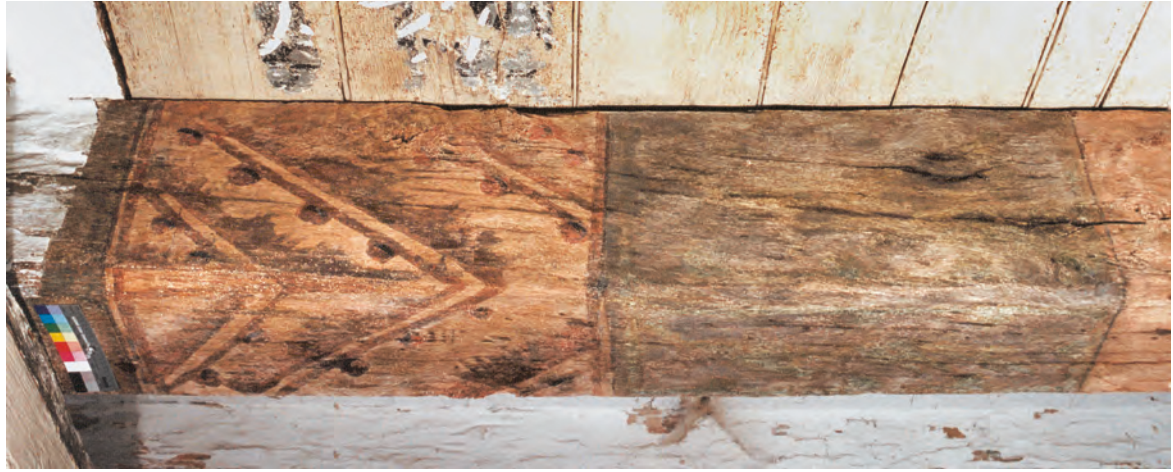
Abb. 5

Schloss Rochlitz, Querhaus, Mittelstube (Raum Q.I.01), Balkendecke, Steinstrukturmalerei (letztes Viertel des 14. Jahrhunderts) auf den Deckenbalken (Probeachse nach Bearbeitung durch U. Härtig).

entstandene polychrome Gestaltung der Balkendecke in der so genannten Mittelstube des Rochlitzer Querhauses, welche damit zum ältesten erhaltenen Bestand dieser Art in Sachsen zählt (Abb. 5). Die Fußböden in den oberen Geschossen waren z.T. mehrschichtig aufgebaut. Nachgewiesen sind sowohl Beläge mit genagelten, stumpf gestoßenen Weichholzdiele als auch mit Ziegelsplitt versetzte, rot gefasste Kalkestriche.¹² Auf ursprünglich in größere Räume eingestellte Bohlenstuben oder auch hölzerne Wandverkleidungen bzw. deren Planung deuten in das Mauerwerk horizontal eingelegte Holzpfosten.¹³ Auch der Vergleich der hölzernen Konstruktionen ganz allgemein, insbesondere der Dachstühle, führt trotz der Besonderheiten des Mildensteiner Vorderschlusses zu zahlreichen Parallelen.¹⁴

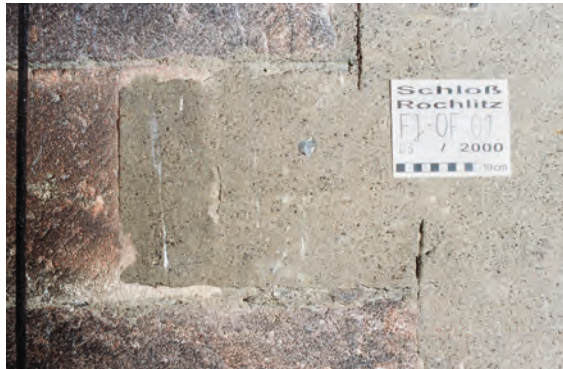
Abb. 6

Schloss Rochlitz, Nordturm/Finstere Jupe, Ostfassade, bauzeitliche Architekturfassung: Beschnitt des Kellenputzes der Fondfläche an den Werkstein-Eckquadern.

Gliederungsbereichen (Eckquaderung, Gesimse, Gewände).¹⁰ Die zu den anschließenden Putzflächen um 0,5 bis 1,0 Zentimeter zurückliegende Gliederung wird durch rechteckig geschnittene Eckquaderung entsprechend der variierenden Werksteingrößen (Abb. 6) sowie Fenster- bzw. Portalfaschen in Gewändebreite (durchschnittlich 15 bis 20 Zentimeter) charakterisiert. Sich aus den Dachtraufen erhebende Erkertürme, welche in der Dilich-Zeichnung von Leisnig mit Burg Mildenstein z.T. noch dargestellt sind, konnten auch für die Dachlandschaft des Rochlitzer Fürstenhauses nachgewiesen werden.¹¹

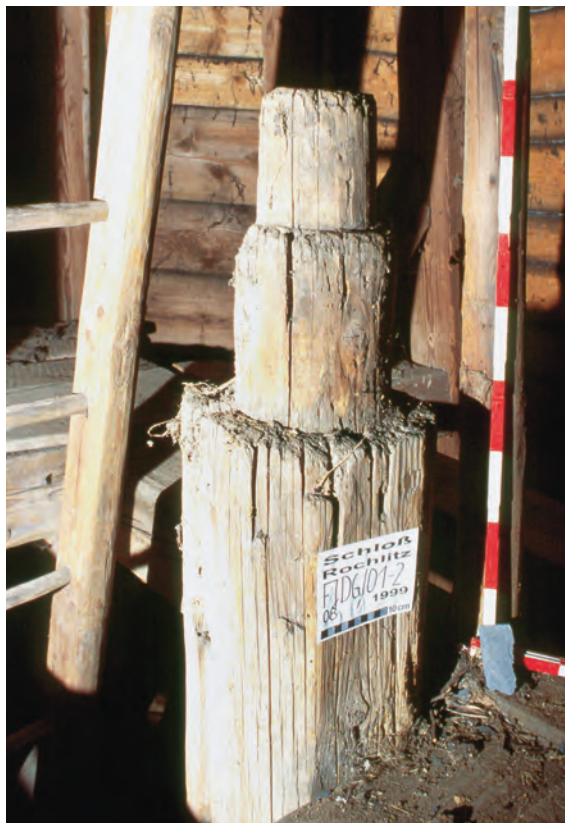
Abb. 10
Schloß Rochlitz,
Finstere Jupe, doppelter
Rundzapfen des Kranbaumes
(Sommerwaldkante: 1396).

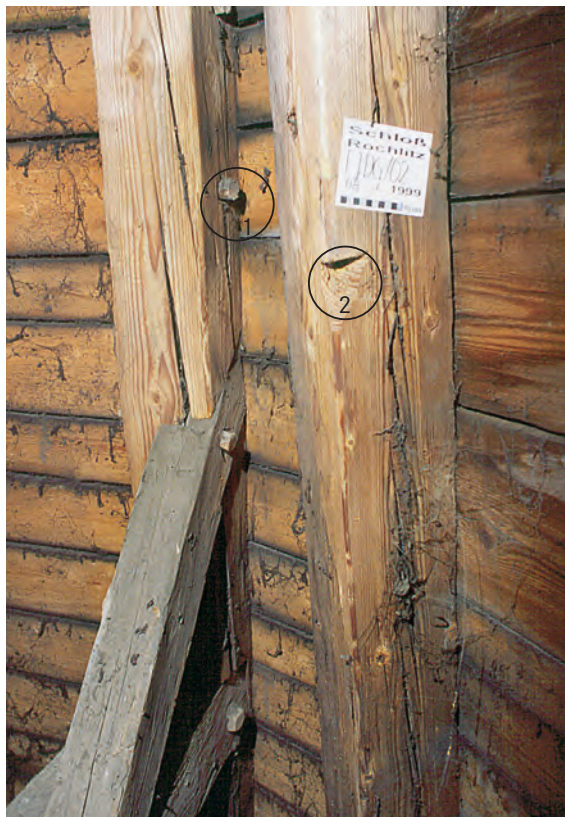
Abb. 11
Schloß Rochlitz, Finstere Jupe.
① Leitersparren
(bauzeitliche Aufstiegshilfe).
② Einkerbung in Sparren zur
Anschlaufung des Aufzugseiles.
